IDENTIFICAÇÃO DE MANIFESTAÇÕES PATOLÓGICAS NA ESTRUTURA EM CONCRETO ARMADO APARENTE DO IFSP – CAMPUS VOTUPORANGA E PROPOSTA PARA RECUPERAÇÃO ESTRUTURAL

GABRIELA SOUZA DE MARCHI¹, LUCAS AUGUSTO NATALIN²

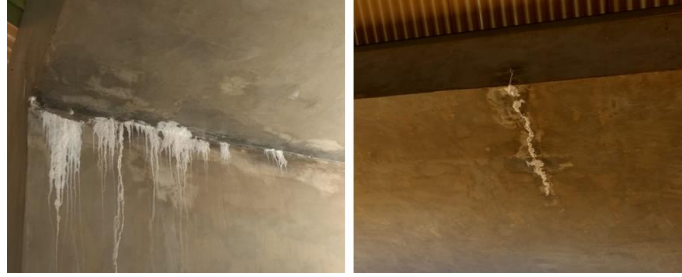
Durante o reconhecimento visual e registros fotográficos, confirma-se a existência da eflorescência na parte inferior da calha de concreto da estrutura em estudo (FIGURA 1), conforme mencionado por Aleixo (2018), como também a presença de bolor e fungos (FIGURA 2), o deslocamento/craquelção do estucamento em certas regiões da estrutura (FIGURA 3), devido a ações de intempéries, o local da possível infiltração da água das chuvas na calha de concreto (FIGURA 4), e a presença de eflorescência na base de um dos pilares da estrutura (FIGURA 5), sendo este originado também pela falha no sistema de drenagem.

FIGURA 1. Formação de eflorescência na parte inferior da calha de concreto.

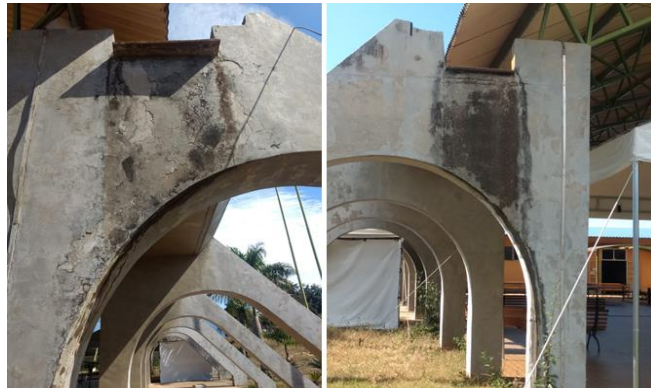
FIGURA 2. Presença de bolor ou fungos e deslocamento/craquelção do estucamento.

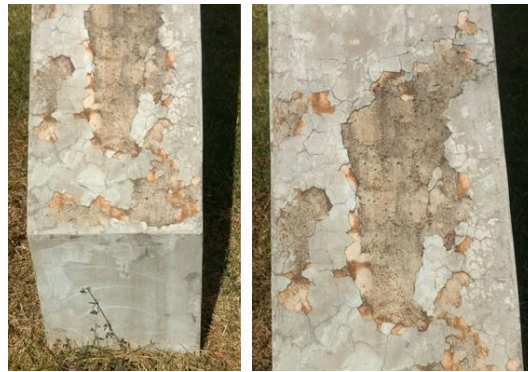
FIGURA 3. Deslocamento/craquelção de estucamento de regiões expostas a intempéries.

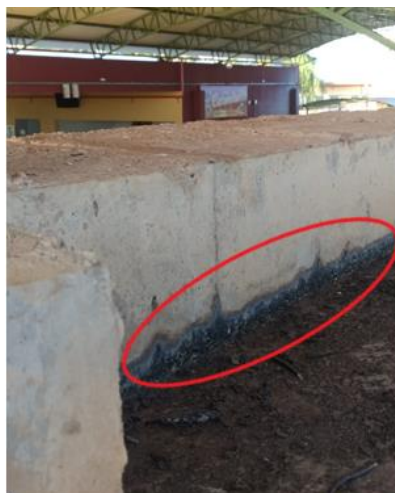
FIGURA 4. Destaque do local da possível infiltração e da formação de lodo devido falha no escoamento de água da chuva.

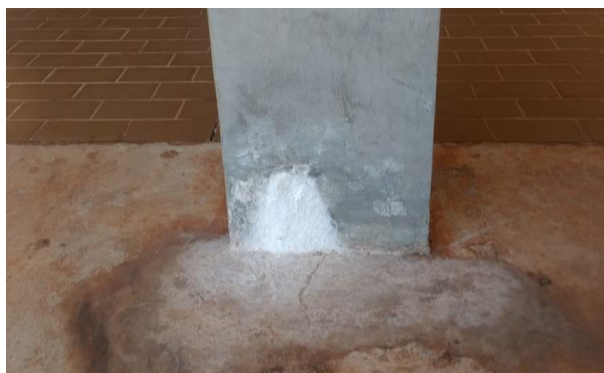
FIGURA 5. Eflorescência presente na base de um dos pórticos da estrutura.
